# พฤติกรรมและความสามารถในการรับน้ำหนักของผนังบล็อกประสานที่มีช่องเปิดขนาดใหญ่

## BEHAVIOR AND LOAD CAPACITY OF INTERLOCKING BLOCK WALLS WITH LARGE OPENING

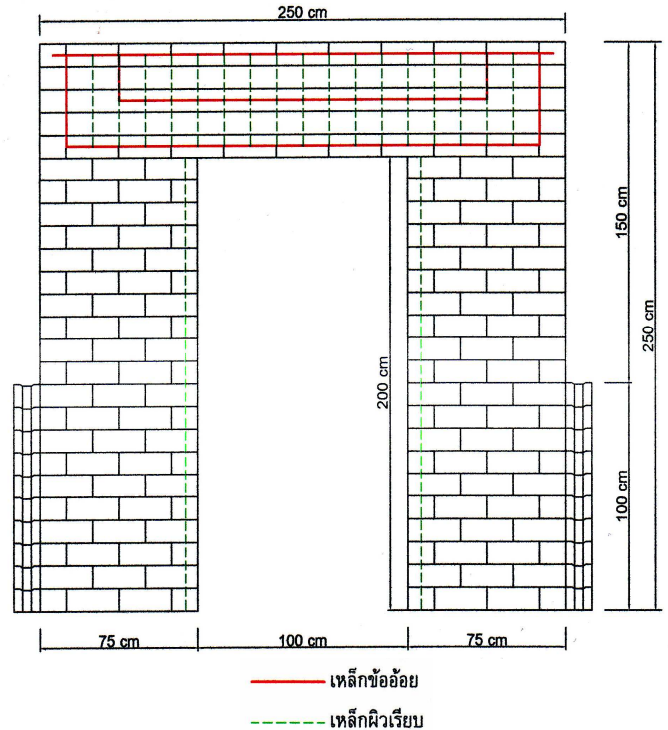
ภาพที่ 1 ผนังบล็อกประสานในการศึกษา

ผนังบล็อกประสานที่ใช้ในการศึกษามีจำนวน 3 ผนัง โดยทุกผนังมีลักษณะเหมือนกันคือ มีความกว้าง 250 เซนติเมตร สูง 250 เซนติเมตร มีช่องเปิดประตูที่กึ่งกลางผนังขนาดกว้าง 100 เซนติเมตร สูง 200 เซนติเมตร ในการก่อสร้างผนังใช้บล็อกประสานขนาดมาตรฐานที่สถาบันวิจัยวิทยาศาสตร์และเทคโนโลยีแห่งประเทศไทย (วว.) แนะนำ คือ ขนาด  $12.5 \times 25 \times 10$  เซนติเมตร มีการเสริมเหล็กที่ผนังเฉพาะส่วนที่เป็นคานทับหลังเท่านั้น โดยเหล็กบน กลาง และล่างของคานทับหลัง ใช้เหล็ก DB 12 ชั้นคุณภาพ SD 30 เสริมที่แฉกบนสุด แฉกกลาง และแฉกล่างสุดของคานทับหลัง แฉกละ 1 เส้น ส่วนเหล็กปลอกเป็นเหล็ก RB 6 ชั้นคุณภาพ SR 24 ทำการเสริมในรูปบล็อกทุกรอบของคานทับหลัง ดังภาพที่ 1 และภาพที่ 2

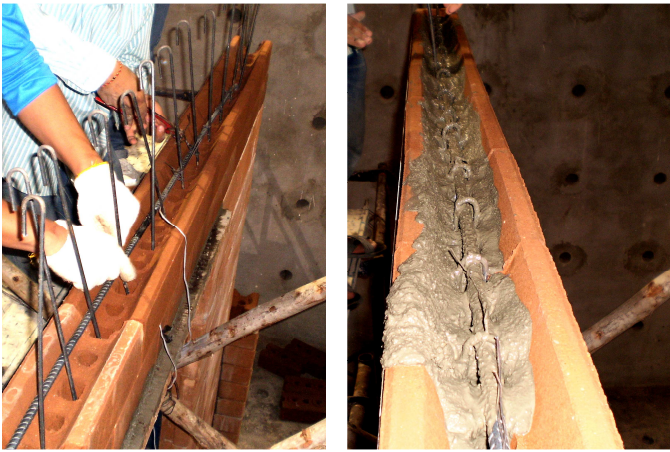
ภาพที่ 2 การเสริมเหล็กในคานทับหลัง (ก) การเสริมเหล็กปลอกและเหล็กตามยาวที่บล็อกละกึ่งกลาง (ข) การเสริมเหล็กตามยาวที่บล็อกละกึ่งปลาย และการหยอดปูนทรายลงในผนังบล็อกประสาน

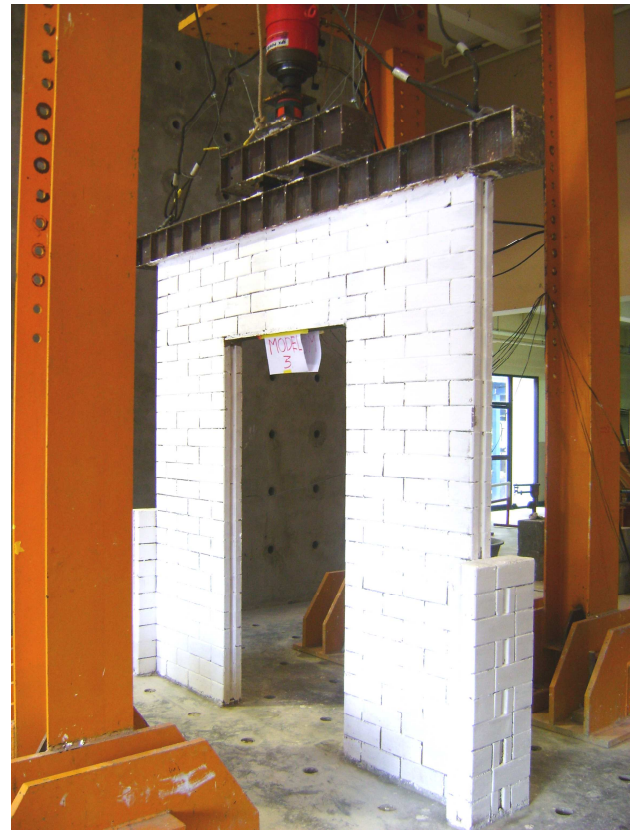
ภาพที่ 4 ผนังบล็อกประสานที่พร้อมทำการทดสอบ

ส่วนผสมของปูนทราย (Cement Mortars) ที่ใช้หยอดในผนังบล็อกประสานมีค่าคงที่ตลอดการศึกษา (ปูนซีเมนต์ 1 ส่วน : ทราย 2 ส่วน อัตราส่วนน้ำต่อซีเมนต์ (w/c) เท่ากับ 0.7) การให้น้ำหนักกับผนังเป็นแบบ Static ผ่านชุดคานเหล็กถ่ายแรง ดังภาพที่ 3 และภาพที่ 4

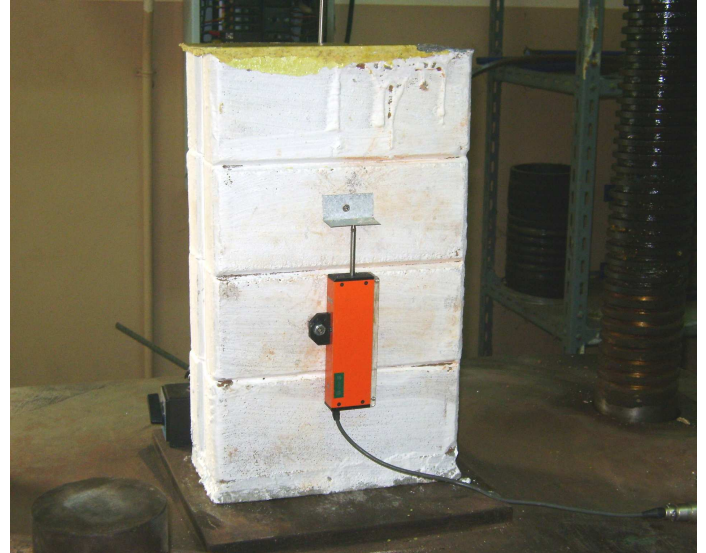
ภาพที่ 5 การทดสอบปริซึมเพื่อหากำลังรับแรงอัดของบล็อกประสาน

ตัวอย่าง ได้จากผนังทั้ง 3 ผนัง ผนังละ 3 ตัวอย่าง ทำการกดทดสอบโดยใช้เครื่อง Universal Testing Machine (UTM) ดังภาพที่ 5 ผลจากการทดสอบกำลังรับแรงอัดของแท่งปริซึมบล็อกประสานแสดงดังตารางที่ 2
